Rakennusten ja rakenteiden purkuprosessin laadunhallinta ja jätehuolto Purkukatselmusmenettelyn pilotointi

Tapanila-koti, Lahti

- Vanhainkotirakennus
- Lahden kaupunki kiinteistön omistaja ja purkuhankkeeseen ryhtyvä
- Osapurku (purkamatta jätettiin vanhimmat osat, jotka on suojeltu)
- Huonokuntoinen rakennus, purettiin maankäytön muutostarpeesta

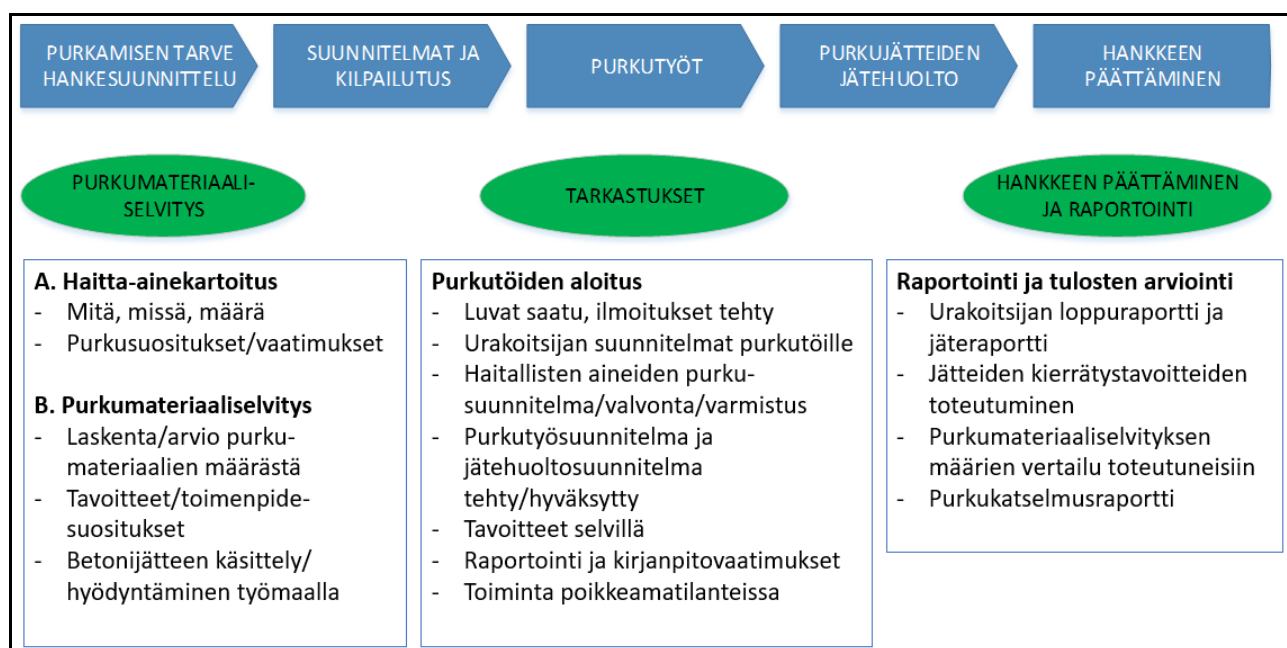
Purkukatselmusmenettely (kolme vaihetta) toteutettiin pääosin alla olevan mukaisesti.
